# OPINIA DENDROLOGICZNA

## **Ocena stanu zdrowotnego, statyki oraz bezpieczeństwa w otoczeniu grupy dębów szypułkowych *Quercus robur* L. będących pomnikiem przyrody wraz z planem pielęgnacji**

Lokalizacja: dz. nr ew. 133/2, obręb 9, Białystok, ul. Kawaleryjska

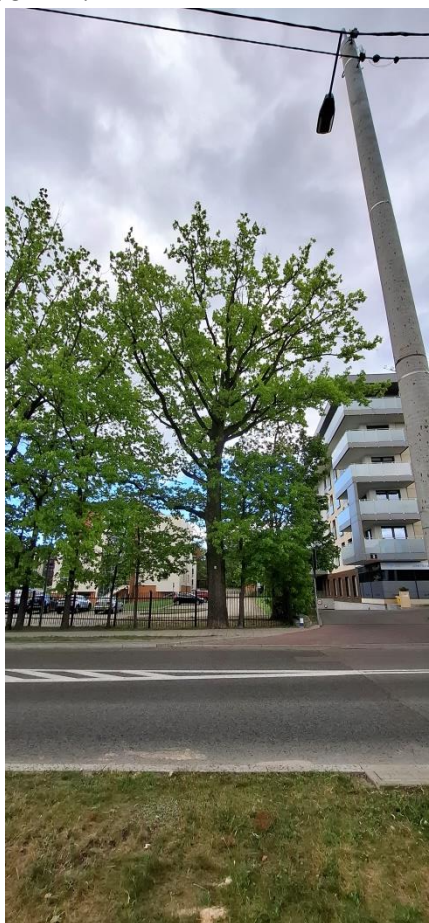
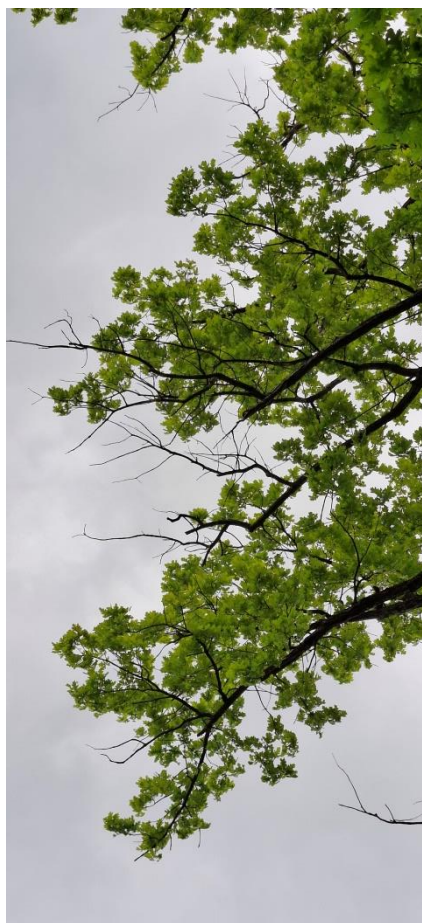
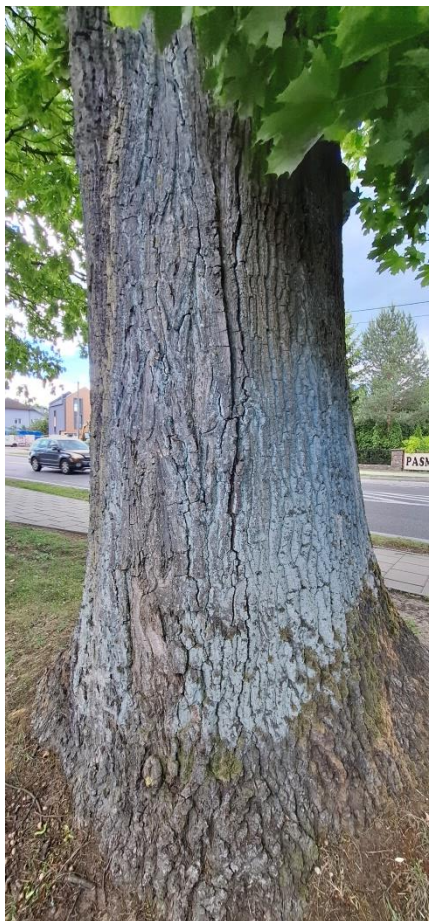
Drzewo nr 1.

**Szyja korzeniowa i strefa napływów:** nieznaczne uszkodzenia nabiegów bez osłuchowych zmian, świadczących o rozkładzie. System korzeniowy z ograniczoną powierzchnią do rozwoju

**Pień (struktura i mechanika):** prosty, o regularnym kształcie, bez widocznych uszkodzeń, osłuchowo nieznaczne objawy rozkładu głębiej położonych tkanek.

**Korona i główne rozwidlenia:** rozłożysta, nieznacznie asymetryczna, z widocznym suszem drobnych gałęzi oraz suchymi konarami na poziomie około 30%. Susz gałęziowy zlokalizowany jest głównie w częściach peryferycznych korony i równo rozmieszczony na całym obwodzie. Na konarach widoczne liczne pędy regeneracyjne, będące oznaką stresu związanego z niedoborem wody. Analiza archiwalnych zdjęć lotniczych (<https://bialystok.maps.arcgis.com/apps/webappviewer/index.html?id=04c49a13c25942ad92158e10507c6a88>) ujawniła wykonanie w roku 2014 parkingu wyłożonego kostką betonową na działce 132/1. W wyniku prac budowlanych został usunięty system korzeniowy drzewa w granicach prac ziemnych. Obecnie system korzeniowy może rozwijać się w pasie szerokości 6 m wraz z innymi drzewami rosnącymi w szpalerze. Zamieranie peryferycznych partii korony przy jednoczesnym wytwarzaniu pędów regeneracyjnych bliżej pnia, świadczy o problemach z zaopatrywaniem w wodę tak dużej korony. Mamy tu do czynienia z zachwianiem równowagi energetycznej między korzeniami i koroną drzewa, wynikającą z ograniczenia powierzchni chłonnej systemu korzeniowego. Efektem jest redukcja korony (wydzielanie suszu). Liście z objawami porażenia przez mączniaka prawdziwego dębu *Erysiphe alphitoides* na najmłodszych liściach w stopniu niskim – nieznaczny wpływ na kondycję drzewa.

**Witalność** (wg skali Roloffa): 2 – wyraźny regres – znaczna redukcja gałęzi.

**Kondycja drzewa:** 3 – osłabiona. Wydzielanie suszu gałęziowego o zwiększonym nasileniu jest typowym objawem po zabiegu redukcji systemu korzeniowego, który nie jest w stanie zaopatrzyć w wodę zbyt dużej korony. Problem ten nasila się dodatkowo przy zbyt niskiej podaży wody (susza, niski poziom wód gruntowych).

**3 – Stabilność drzewa osłabiona** – redukcja powierzchni systemu korzeniowego wpływa na osłabienie statyki drzewa i wytrzymałości na napór wiatru

**Zagrożenie dla otoczenia:** Obecnie istnieje duże ryzyko upadku suchych gałęzi i konarów.

1. Usunięcie suszu gałęziowego - pilne.
2. Wykonanie cięć redukujących powierzchnię korony o około 15-20%. Skrócenie peryferycznych odcinków konarów, szczególnie zlokalizowanych na szczycie korony, powinno poprawić zaopatrywanie jej w wodę i sole mineralne oraz poprawić statykę drzewa i odporność na napór wiatru - pilne.

3. Systematyczne (co roku) nawożenie kompostem strefy w zasięgu rzutu korony drzewa z uwagi na wyczerpanie substancji pokarmowych w wyniku usuwania materii organicznej z otoczenia drzewa. Należy rozważyć pozostawianie liści oraz skoszonej trawy do naturalnego rozkładu po uprzednim rozdrobnieniu.

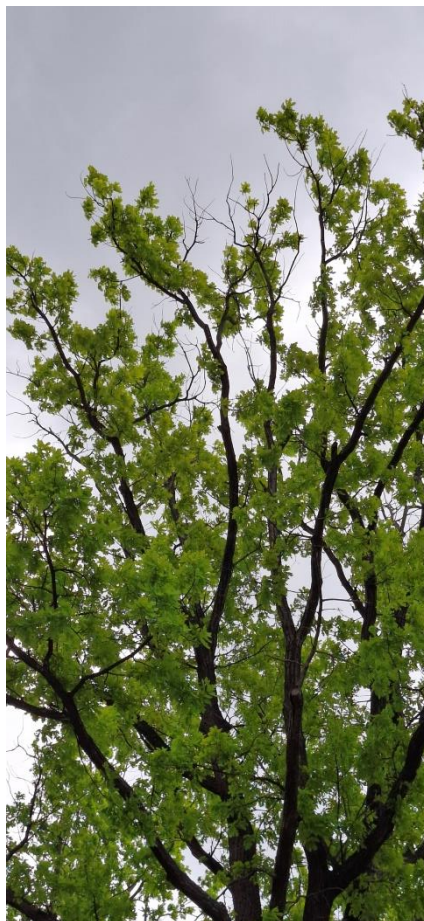
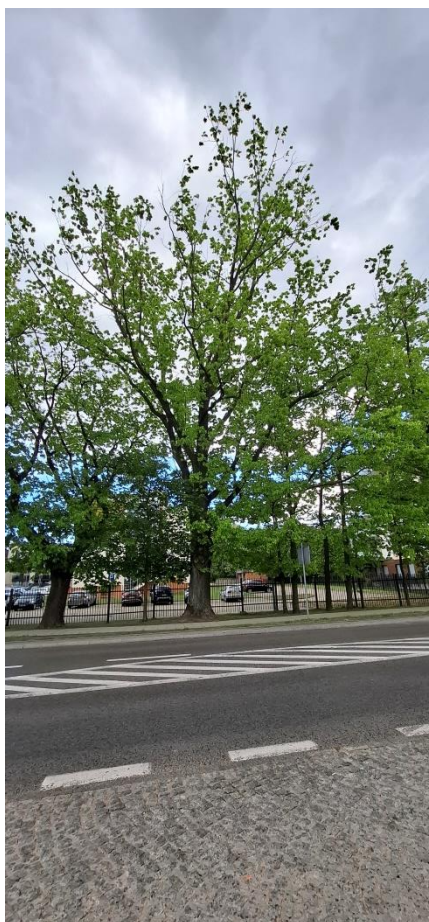
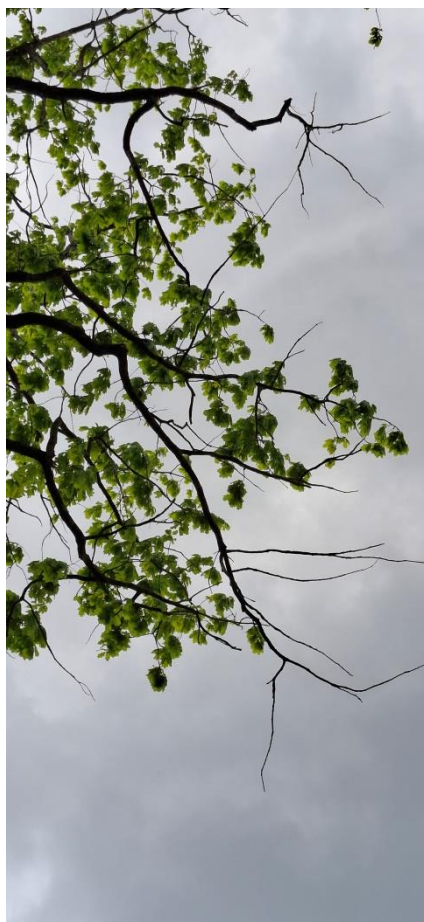
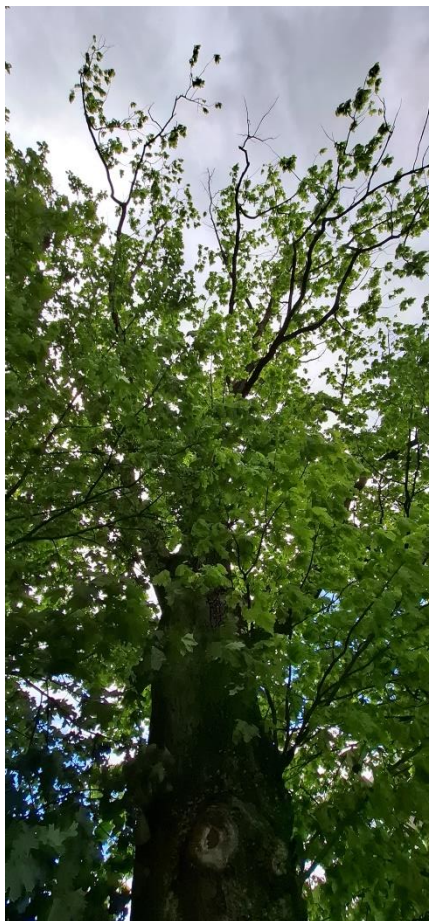
Drzewo nr 2.

**Szyja korzeniowa i strefa napływów:** nieznaczne uszkodzenia nabiegów bez osłuchowych zmian, świadczących o rozkładzie. System korzeniowy z ograniczoną powierzchnią do rozwoju

**Pień (struktura i mechanika):** prosty, o regularnym kształcie, z widocznymi, zabliźnionymi pęknięciami mrozowymi, osłuchowo nieznaczne objawy rozkładu głębiej położonych tkanek.

**Korona i główne rozwidlenia:** rozłożysta, asymetryczna, z widocznym suszem drobnych gałęzi oraz suchymi konarami na poziomie około 30%. Susz gałęziowy zlokalizowany jest głównie w częściach peryferycznych korony i równo rozmieszczony na całym obwodzie. Na konarach widoczne liczne pędy regeneracyjne, będące oznaką stresu związanego z niedoborem wody. Analiza archiwalnych zdjęć lotniczych (<https://bialystok.maps.arcgis.com/apps/webappviewer/index.html?id=04c49a13c25942ad92158e10507c6a88>) ujawniła wykonanie w roku 2014 parkingu wyłożonego kostką betonową na działce 132/1. W wyniku prac budowlanych został usunięty system korzeniowy drzewa w granicach prac ziemnych. Obecnie system korzeniowy może rozwijać się w pasie szerokości 6 m wraz z innymi drzewami rosnącymi w szpalerze. Zamieranie peryferycznych partii korony przy jednoczesnym wytwarzaniu pędów regeneracyjnych bliżej pnia, świadczy o problemach z zaopatrywaniem w wodę tak dużej korony. Mamy tu do czynienia z zachwianiem równowagi energetycznej między korzeniami i koroną drzewa, wynikającą z ograniczenia powierzchni chłonnej systemu korzeniowego. Efektem jest redukcja korony (wydzielanie suszu). Liście z objawami porażenia przez mączniaka prawdziwego dębu *Erysiphe alphitoides* na najmłodszych liściach w stopniu niskim – nieznaczny wpływ na kondycję drzewa. W nasadzie korony widoczne zabliźnione ślady po wcześniejszych cięciach.

**Witalność** (wg skali Roloffa): 2 – wyraźny regres – znaczna redukcja gałęzi.

**Kondycja drzewa:** 3 – osłabiona. Wydzielanie suszu gałęziowego o zwiększonym nasileniu jest typowym objawem po zabiegu redukcji systemu korzeniowego, który nie jest w stanie zaopatrzyć w wodę zbyt dużej korony. Problem ten nasila się dodatkowo przy zbyt niskiej podaży wody (susza, niski poziom wód gruntowych).

**3 – Stabilność drzewa osłabiona** – redukcja powierzchni systemu korzeniowego wpływa na osłabienie statyki drzewa i wytrzymałości na napór wiatru

**Zagrożenie dla otoczenia:** Obecnie istnieje duże ryzyko upadku suchych gałęzi.

1. Usunięcie suszu gałęziowego - pilne.
2. Wykonanie cięć redukujących powierzchnię korony o około 15-20%. Skrócenie peryferycznych odcinków konarów, szczególnie zlokalizowanych na szczycie korony, powinno poprawić zaopatrywanie jej w wodę i sole mineralne oraz poprawić statykę drzewa i odporność na napór wiatru - pilne.
3. Systematyczne (co roku) nawożenie kompostem strefy w zasięgu rzutu korony drzewa z uwagi na wyczerpanie substancji pokarmowych w wyniku usuwania materii organicznej z otoczenia drzewa. Należy rozważyć pozostawianie liści oraz skoszonej trawy do naturalnego rozkładu po uprzednim rozdrobnieniu.

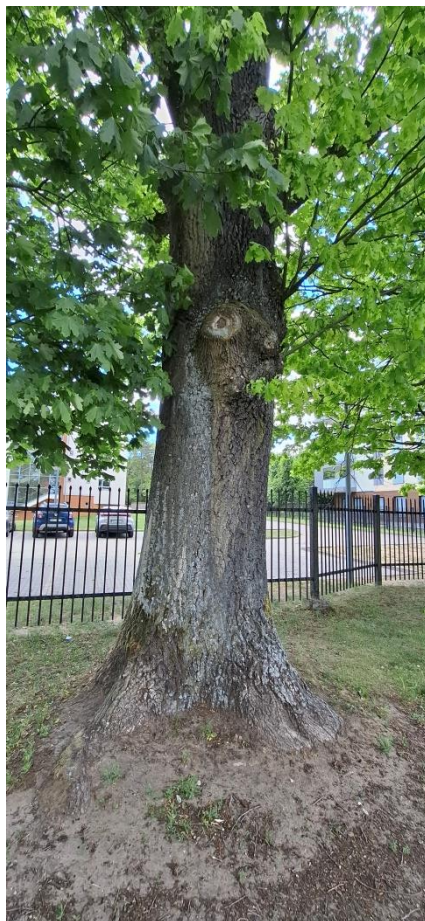
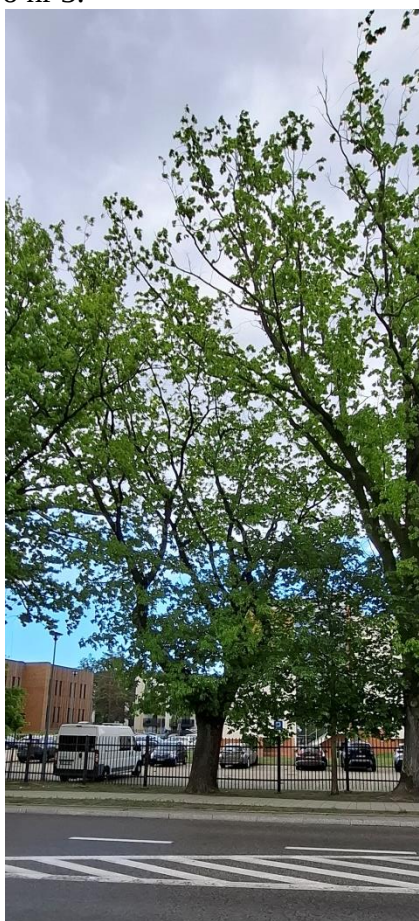
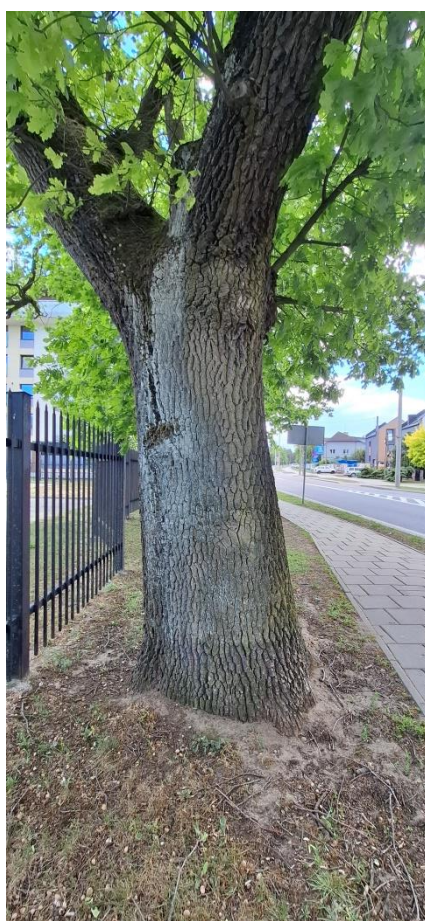
Drzewo nr 3.

**Szyja korzeniowa i strefa napływów:** nieznaczne uszkodzenia nabiegów bez osłuchowych zmian, świadczących o rozkładzie. System korzeniowy z ograniczoną powierzchnią do rozwoju

**Pień (struktura i mechanika):** prosty, o regularnym kształcie, z widocznymi, zabliźnionymi pęknięciami mrozowymi, osłuchowo nieznaczne objawy rozkładu głębiej położonych tkanek.

**Korona i główne rozwidlenia:** rozłożysta, nieznacznie asymetryczna, z widocznym suszem gałęziowym na poziomie około 20%. Susz zlokalizowany jest głównie w częściach peryferycznych korony i równo rozmieszczony na całym obwodzie. Na konarach widoczne liczne pędy regeneracyjne, będące oznaką stresu związanego z niedoborem wody. Analiza archiwalnych zdjęć lotniczych (<https://bialystok.maps.arcgis.com/apps/webappviewer/index.html?id=04c49a13c25942ad92158e10507c6a88>) ujawniła wykonanie w roku 2014 parkingu wyłożonego kostką betonową na działce 132/1. W wyniku prac budowlanych został usunięty system korzeniowy drzewa w granicach prac ziemnych. Obecnie system korzeniowy może rozwijać się w pasie szerokości 6 m wraz z innymi drzewami rosnącymi w szpalerze. Zamieranie peryferycznych partii korony przy jednoczesnym wytwarzaniu pędów regeneracyjnych bliżej pnia, świadczy o problemach z zaopatrywaniem w wodę tak dużej korony. Mamy tu do czynienia z zachwianiem równowagi energetycznej między

korzeniami i koroną drzewa, wynikającą z ograniczenia powierzchni chłonnej systemu korzeniowego. Efektem jest redukcja korony (wydzielanie suszu). Liście z objawami porażenia przez mączniaka prawdziwego dębu *Erysiphe alphitoides* na najmłodszych liściach w stopniu niskim – nieznaczny wpływ na kondycję drzewa. W nasadzie korony widoczne zablźnione ślady po wcześniejszych cięciach.

**Witalność** (wg skali Roloffa): 2 – wyraźny regres – znaczna redukcja gałęzi.

**3 – Stabilność drzewa osłabiona** – redukcja powierzchni systemu korzeniowego wpływa na osłabienie statyki drzewa i wytrzymałości na napór wiatru

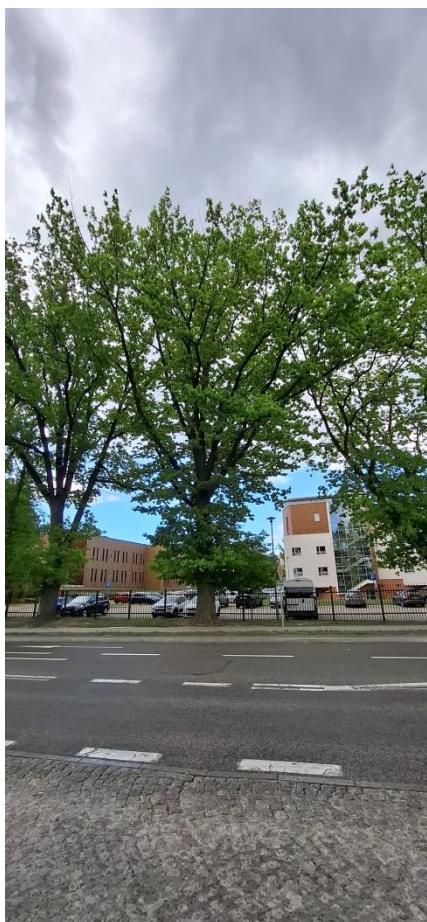
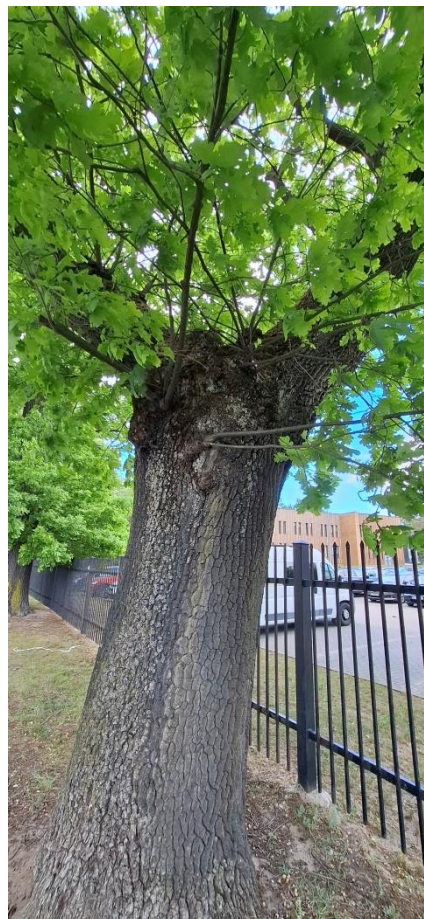
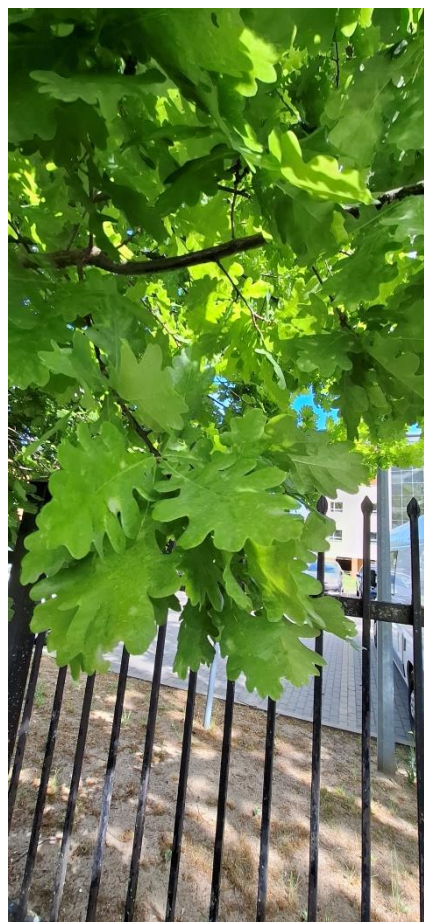
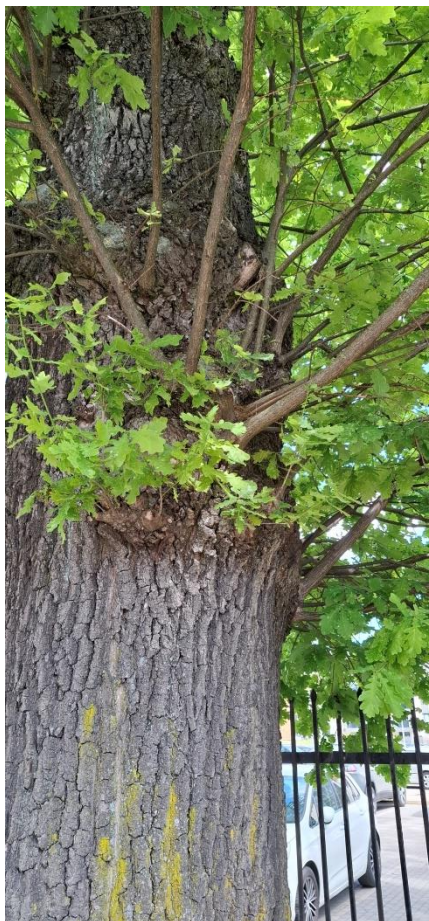
Drzewo nr 4.

**Szyja korzeniowa i strefa napływów:** nieznaczne uszkodzenia nabiegów bez osłuchowych zmian, świadczących o rozkładzie. System korzeniowy z ograniczoną powierzchnią do rozwoju

**Pień (struktura i mechanika):** prosty, o regularnym kształcie, z widocznymi, zablźnionymi uszkodzeniami kory, bez osłuchowych oznak rozkładu.

**Witalność** (wg skali Roloffa): 1 – lekki regres – nieznaczna redukcja korony.

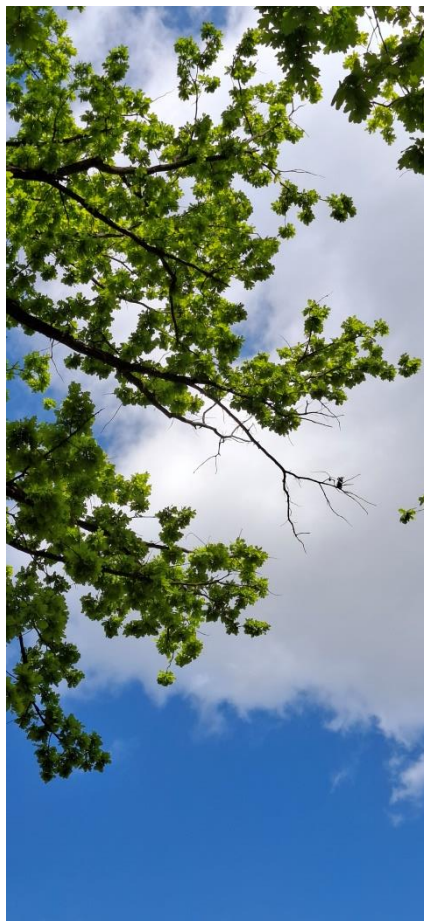
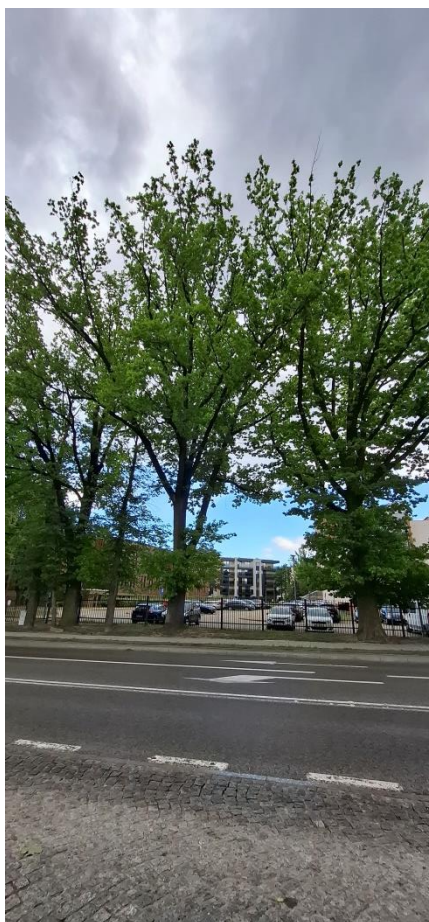
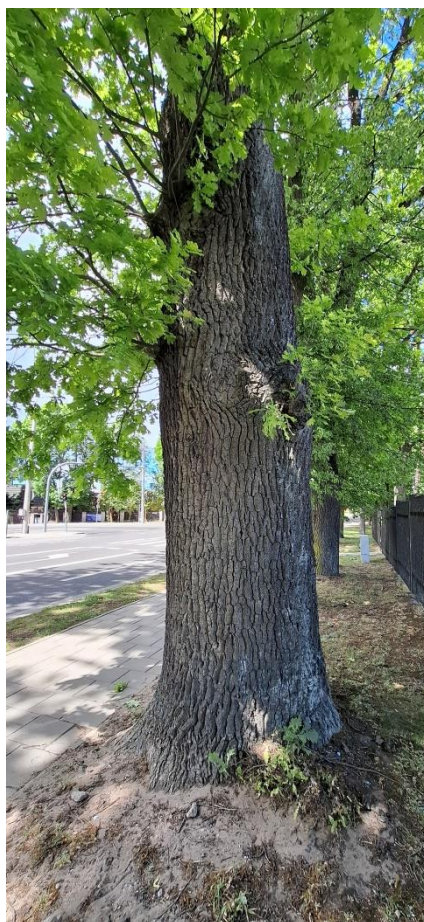
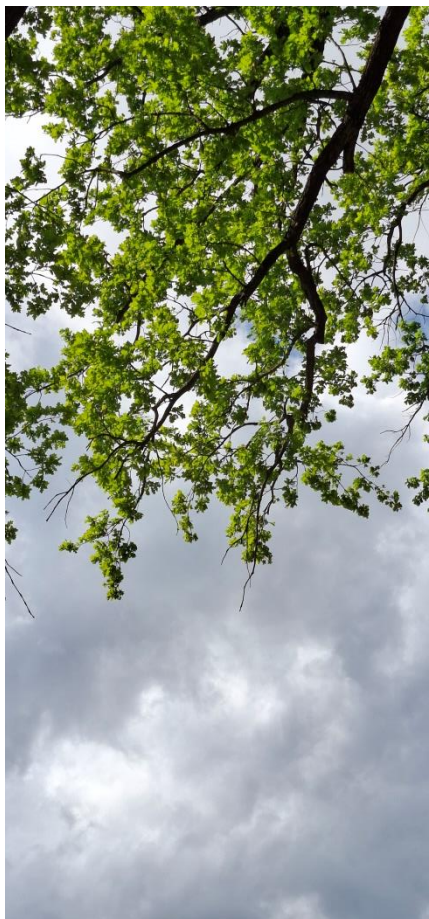
Drzewo nr 5.

**Szyja korzeniowa i strefa napływów:** nieznaczne uszkodzenia nabiegów bez osłuchowych zmian, świadczących o rozkładzie. System korzeniowy z ograniczoną powierzchnią do rozwoju

**Pień (struktura i mechanika):** prosty, o regularnym kształcie, z widocznymi, zabliźnionymi ubytkami kory, osłuchowo nieznaczne objawy rozkładu głębiej położonych tkanek.

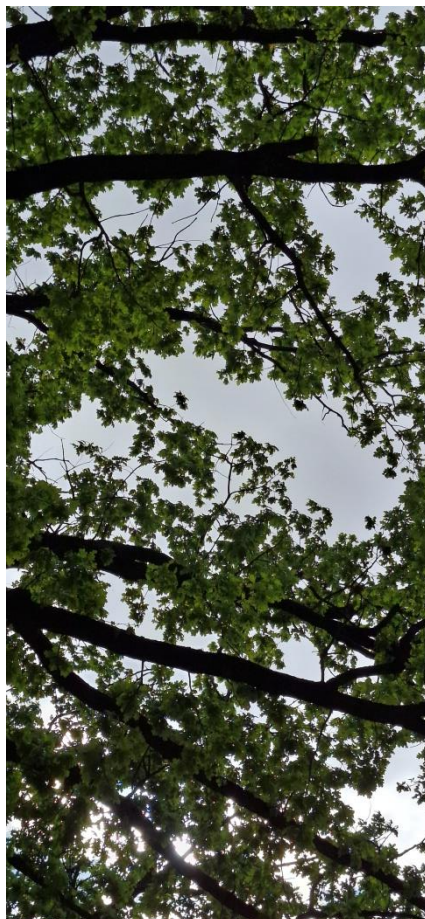
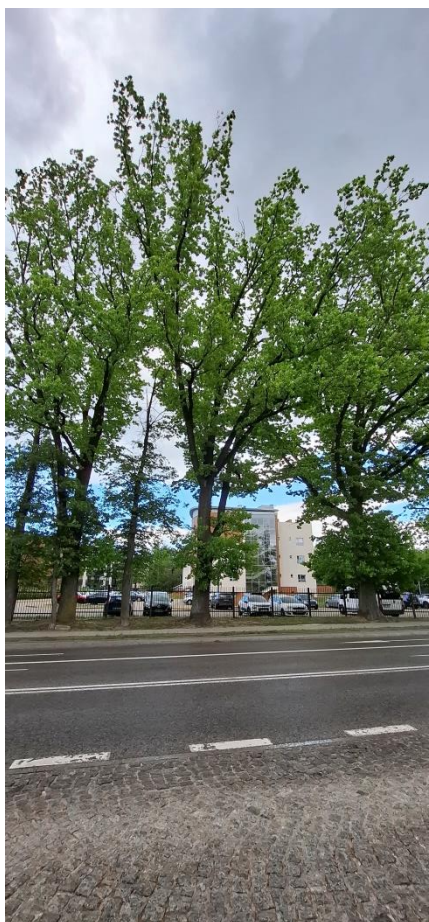
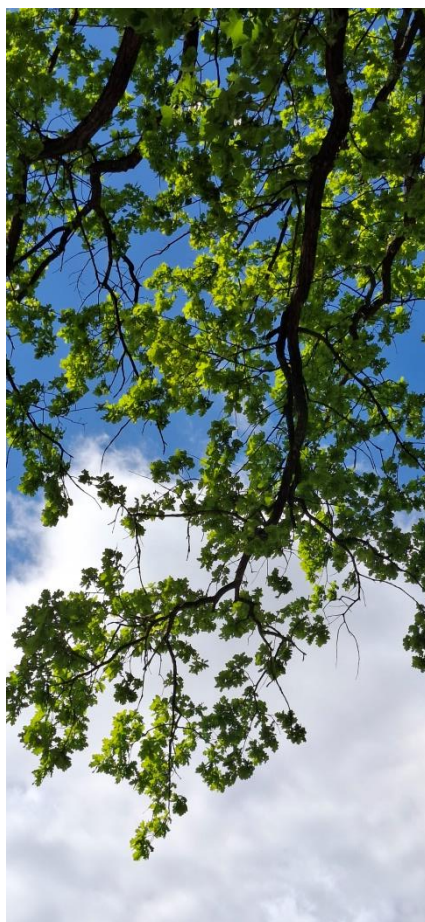
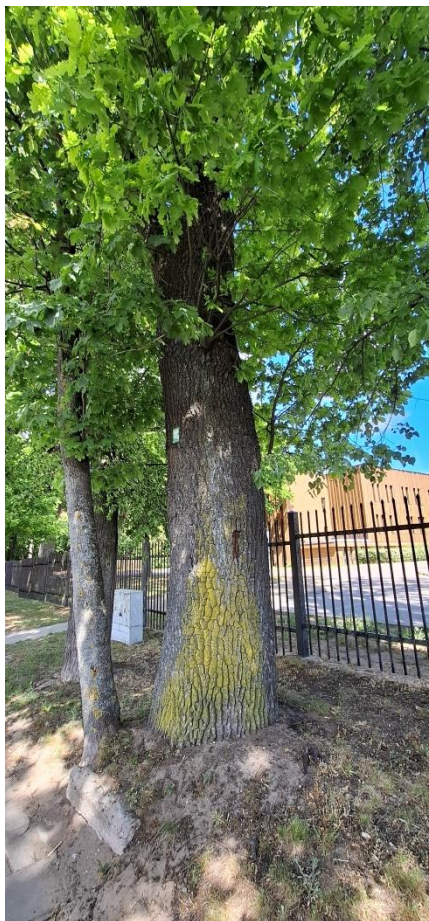
Drzewo nr 6.

**Szyja korzeniowa i strefa napływów:** nieznaczne uszkodzenia nabiegów bez osłuchowych zmian, świadczących o rozkładzie. System korzeniowy z ograniczoną powierzchnią do rozwoju

**Pień (struktura i mechanika):** prosty, o regularnym kształcie, z widocznym, zabliźnionym pęknięciem mrozowym, osłuchowo nieznaczne objawy rozkładu głębiej położonych tkanek.

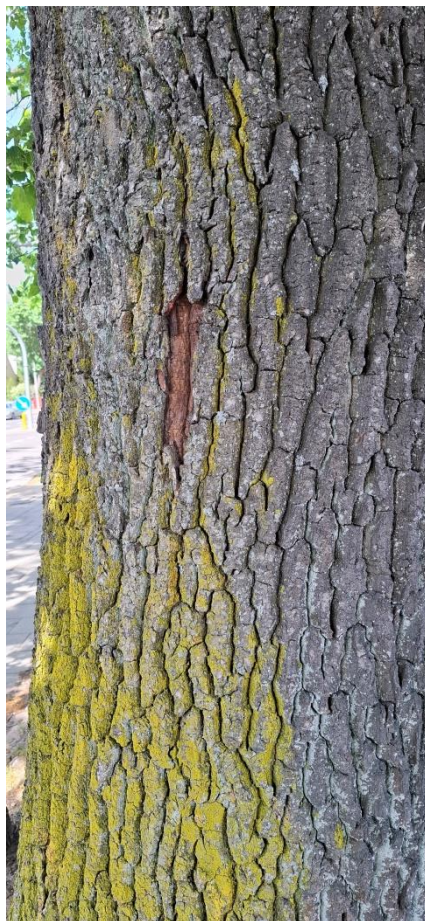
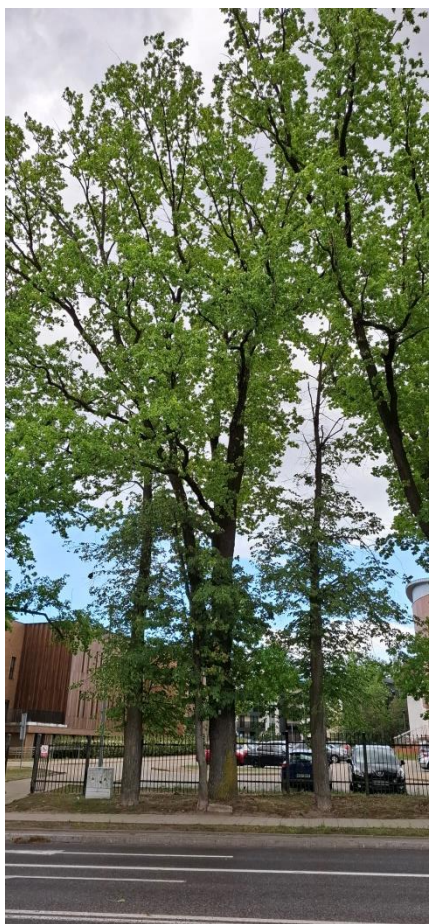
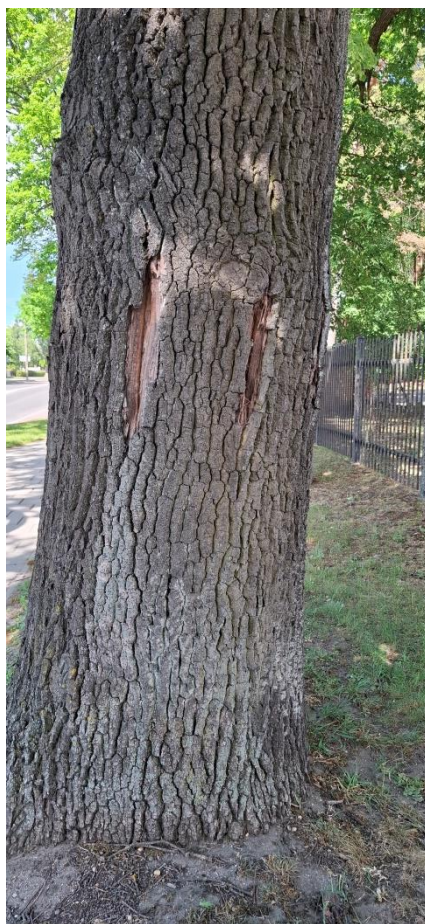
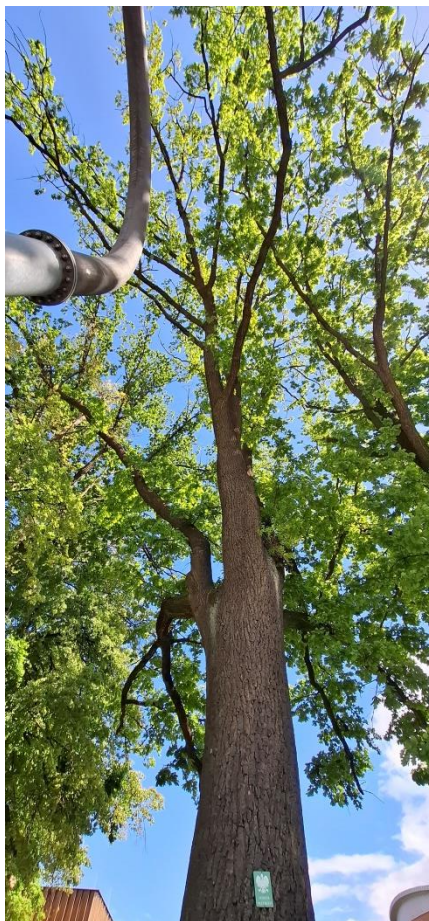
Drzewo nr 7.

**Szyja korzeniowa i strefa napływów:** nieznaczne uszkodzenia nabiegów bez osłuchowych zmian, świadczących o rozkładzie.

**Pień (struktura i mechanika):** prosty, o regularnym kształcie, z widocznym, zabliźnionymi pęknięciami mrozowymi, osłuchowo nieznaczne objawy rozkładu głębiej położonych tkanek.

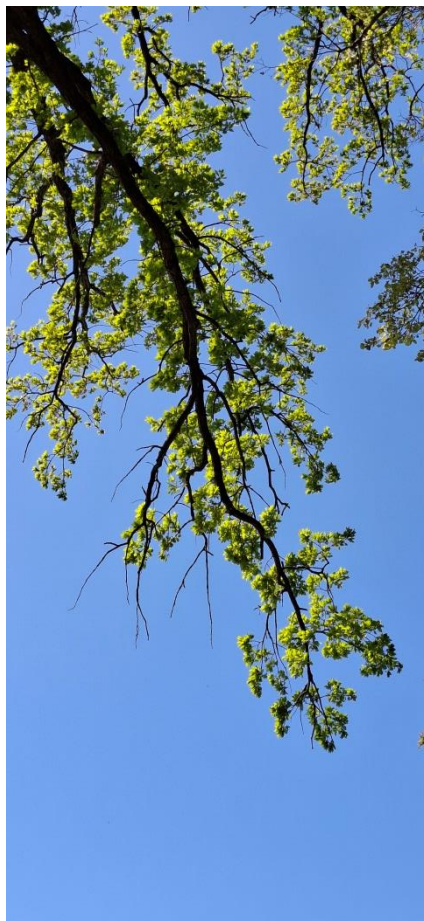
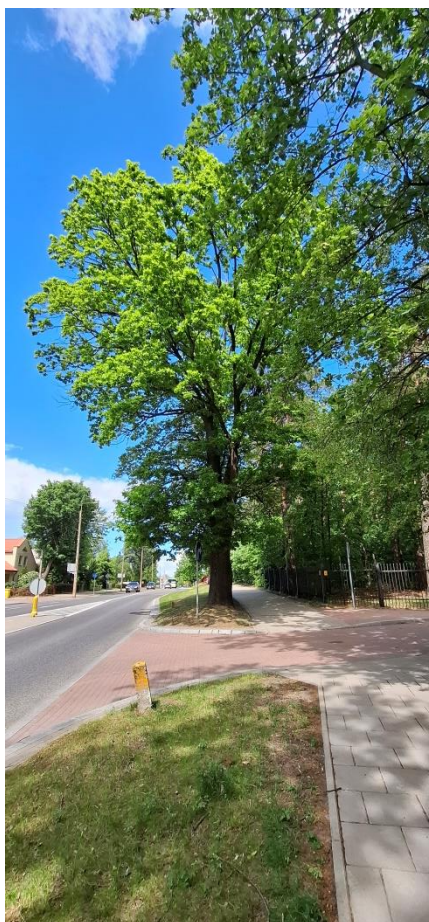
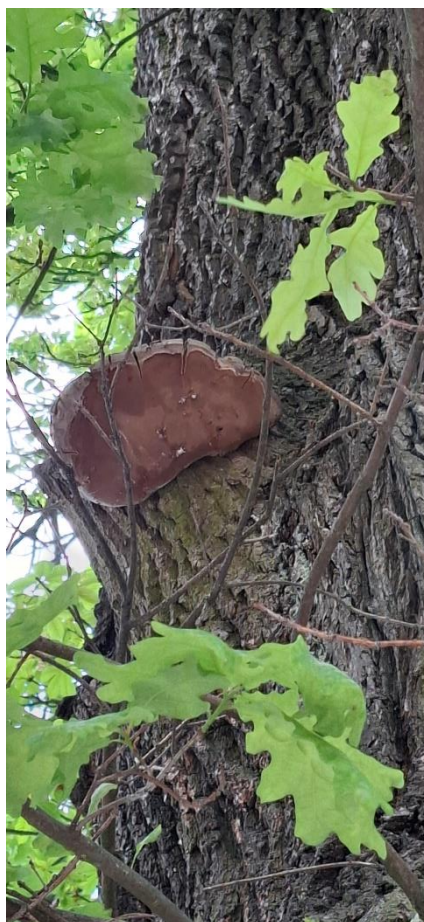
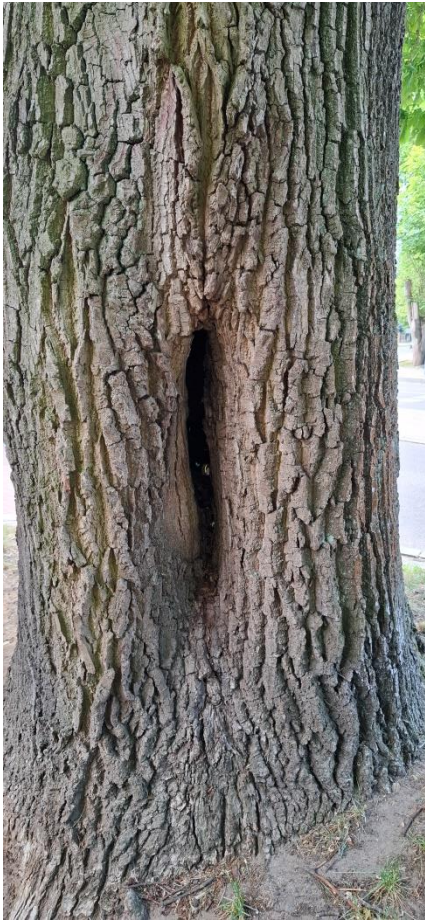
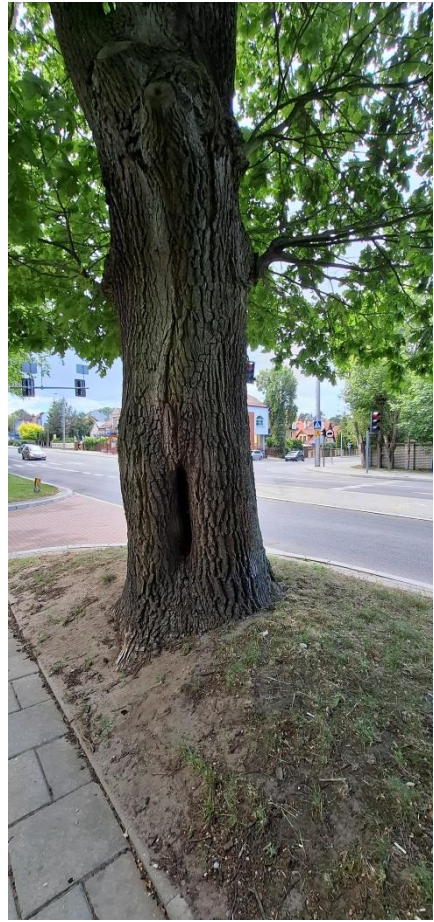
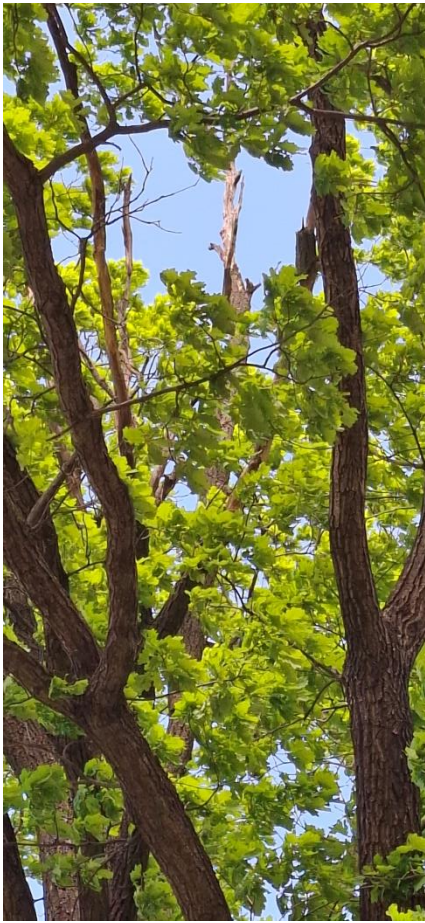
Drzewo nr 8.

**Szyja korzeniowa i strefa napływów:** nieznaczne uszkodzenia nabiegów bez osłuchowych zmian, świadczących o rozkładzie. System korzeniowy z ograniczoną powierzchnią do rozwoju

**Pień (struktura i mechanika):** prosty, o regularnym kształcie, z widocznym, ubytkiem wgłębnym na wysokości około 40 cm oraz zabliźnioną listwą mrozową powyżej, osłuchowo wyraźne objawy rozkładu głębiej położonych tkanek w obrębie pęknięcia mrozowego oraz ubytku. Badanie sondą arborystyczną stopnia rozkładu tkanek w ubytku wykazała zdrową tkankę na powierzchni ponad 60% obwodu pnia, co stanowi wystarczającą wartość dla zachowania odpowiedniej wytrzymałości mechanicznej.

**3 – Stabilność drzewa osłabiona** – ubytki, pęknięcia, rozkład tkanek.
