Projekt budowlany

**Temat: Remont studni wierconej oraz na wymianę armatury studziennej wraz z pompą głębinową na terenie Ogrodu Branickich w Białymstoku na działce o numerze 1742/2
obr. 11**

**Inwestor: Miasto Białystok
ul. Słonimska 1
15-950 Białystok**

Białystok, marzec 2016 r.

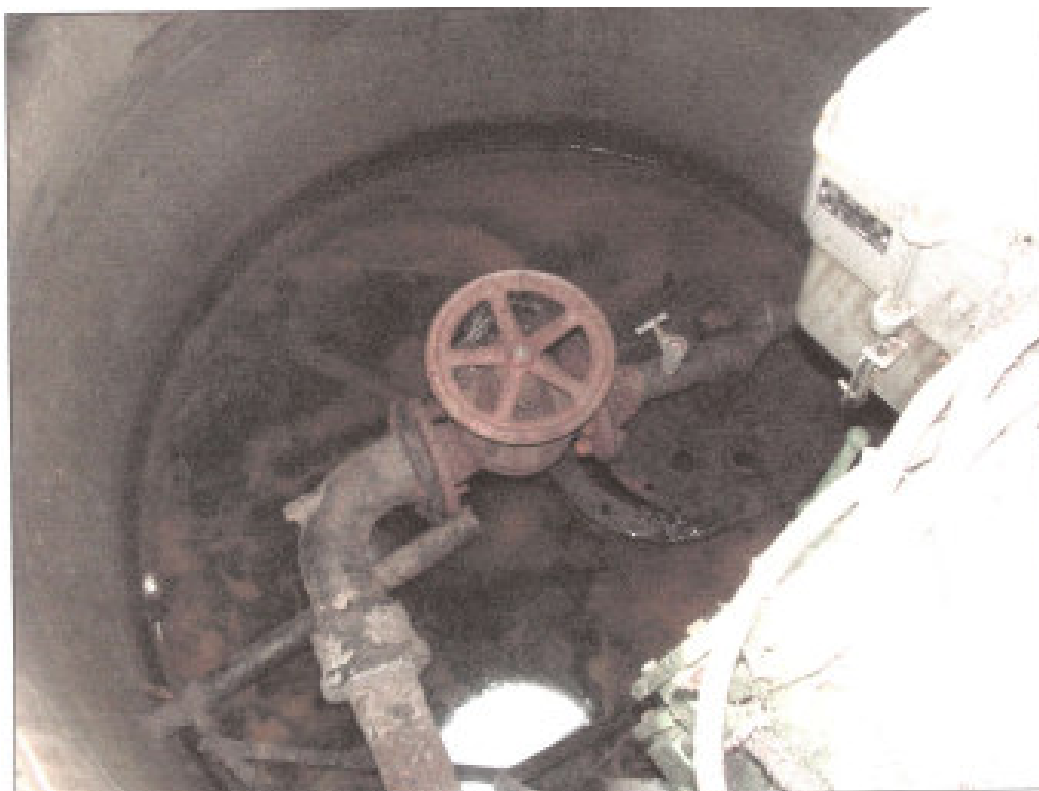
W trakcie pompowania kontrolnego studnia nie piaszczyła, ale w wodzie na początku pompowania (po załączeniach pompy) występowały okruchy rdzy. Ponadto duża ilość „skorupek” rdzy została wyniesiona na flanszach rur tłocznych, szczególnie flanszy połączeniowej z pompą głębinową. Świadczy to wysokim stopniu korozji rur osłonowych studni.
