PROJEKT WYKONAWCZY

Temat: Przebudowa części muru i pawilonu włoskiego
w zespole Pałacowo-ogrodowym Branickich.

Obiekt: Fragment muru i pawilon włoski Pałacu Branickich
przy ul. Akademickiej

10.12. 2016 r.

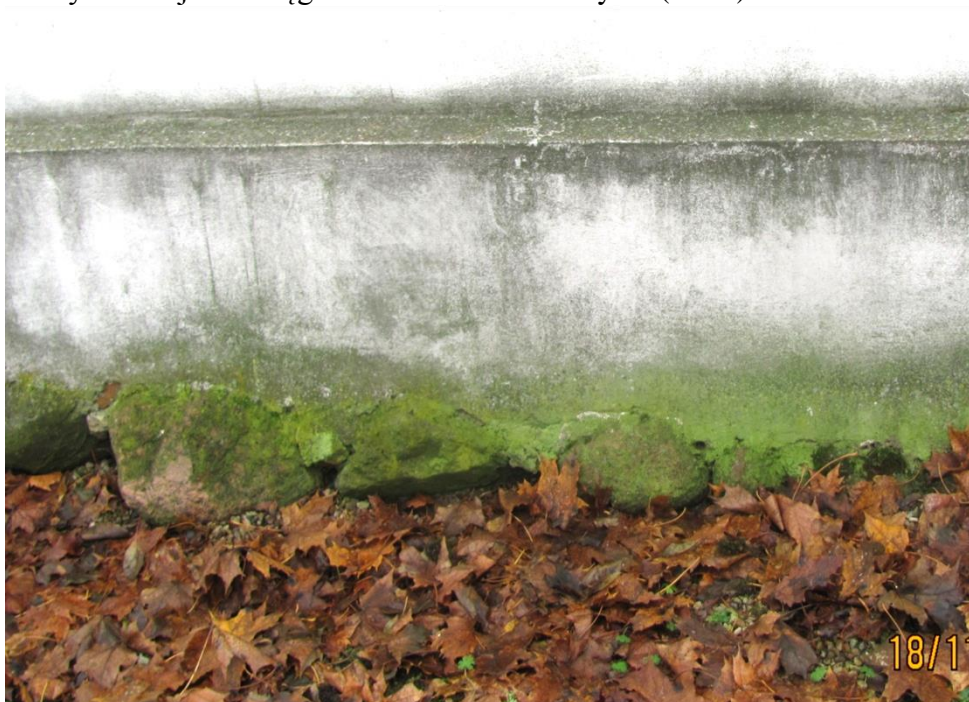
W wielu miejscach bloki kamienia polnego utraciły wzajemne wiązanie. Zaprawa w spoinach uległa wykruszeniu często w wyniku korozji biologicznej wywołanej przez mchy i glony (*algae*) oraz chemicznej na skutek krystalizacji soli węglanowo -szczawianowych. (Fot.2)

Fot.2 Fundament z kamienia polnego –fragment muru od strony ciągu pieszego wzdłuż budynku akademika

3. Dokonać reperacji uszkodzonych fundamentów ,poprawić wiązanie i spoinowanie bloków kamiennych i muru fundamentowego z cegły.
4. Odsolić i odgrzybić powierzchnie odkrytych ścian murowanych i fundamentów.

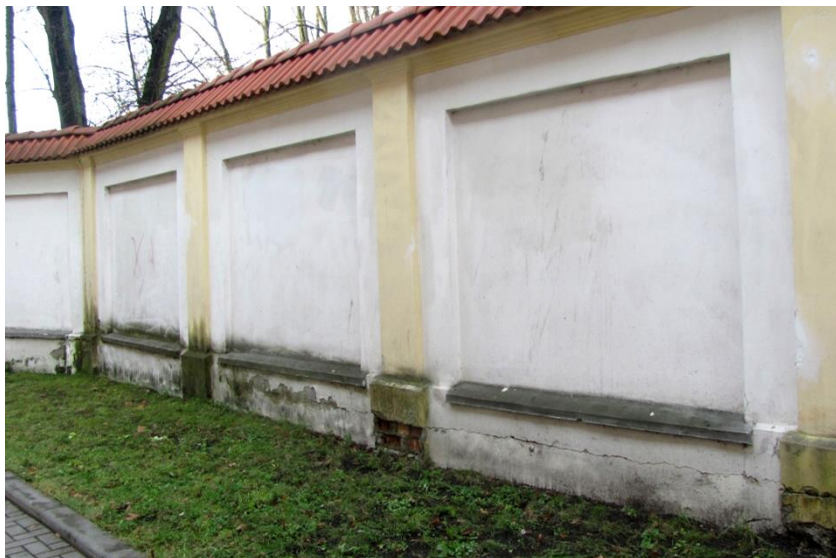
Fot.3 Fragment muru od strony akademików –widoczna pozioma bruzda (pęknięcie) na styku fundamentu i muru. Na okapnikach betonowych -intensywny rozwój mchów i glonów

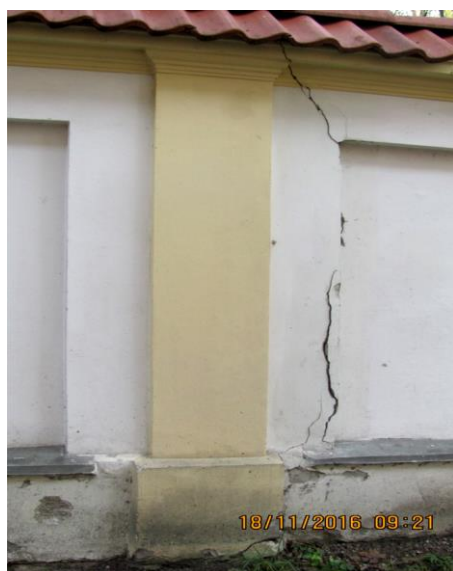
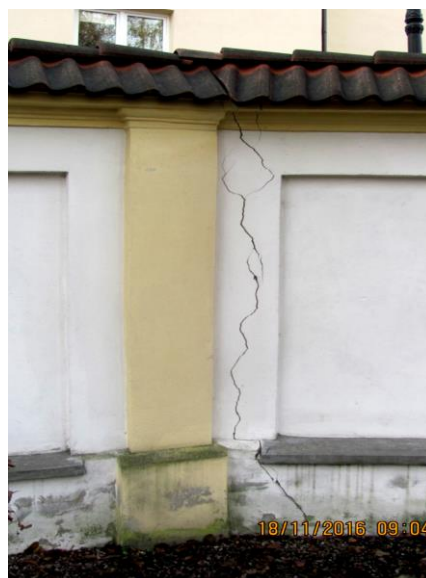
Mur ogrodzenia wniesiony z cegły pełnej wypalanej z gliny na zaprawie wapienno piaskowej w wielu miejscach posiada pionowe pęknięcia konstrukcyjne (na przestrzał- z utratą wiązania –Fot.4) . Dużym zagrożeniem dla stateczności muru ogrodzenia są rosnące w pobliżu drzewa (fot.5,Fot.6) .Ich korzenie przerastają fundamenty powodując m.in. wychylenie od pionu i pęknięcia konstrukcyjne.

Fot. 4 Widok od strony ciągu pieszego przy akademiku –pęknięcie muru „przestrzałowe” widoczne również od strony ogrodu

6. Przymurować fragmentów muru w miejscach „przestrzałowych” pęknięć pionowych Konstrukcyjnych za pomocą cegły ceramicznej 15 MPa z zachowaniem istniejących wiązań (szerokość min .1,00 m t. po 50 cm z obu stron pęknięcia pionowego-szt.6)

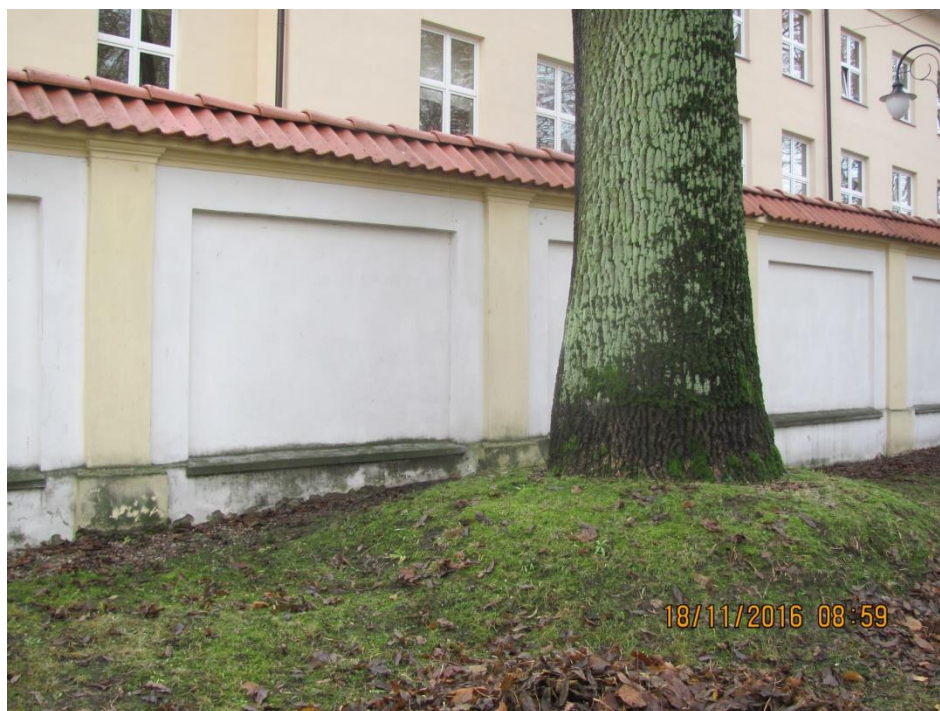
Fot.5 Rosnące w pobliżu muru drzewo z wysoko uniesioną rzędną terenu powoduje podciąganie kapilarne z gruntu i intensywny rozwój mchów i glonów (*algae*)

Teren wokół muru ogrodzenia jest uporządkowany i w większości poprawnie zagospodarowany. Jednak poziom terenu w wielu miejscach nie posiada spadku strefy fundamentu a nawet sięga podstawy muru ceglanego. Napływ wody opadowej na mur oraz podsączanie kapilarne w spoinach muru od gruntu powoduje silne zawilgocenie dolnych partii muru i erozję cegły oraz rozwój czynników biotycznych i wytrącanie soli. Pionowa izolacji przeciwwilgociowa ścian fundamentowych jest niedostateczna lub jej brak. Z punktu widzenia konserwacji zabytkowych obiektów opaski wokół budynku winny być wykonane jako opaski przepuszczalne wodę do gruntu (bruk z przepuszczalnymi spoinami , żwir , pospółka itp.). System opasek żwirowych wykonany jest skutecznie w innych fragmentach ogrodzenia. Dużym mankamentem jest sąsiedztwo drzew i krzewów , które m.in. powodują korozję fundamentów (**Fot.5, Fot.6**).

- 13.Od strony ogrodu wykonać opaski ochronne wzdłuż muru np. żwirowe i obniżyć teren do okk.30 cm poniżej styku fundamentu ze ścianą murowaną z cegły.

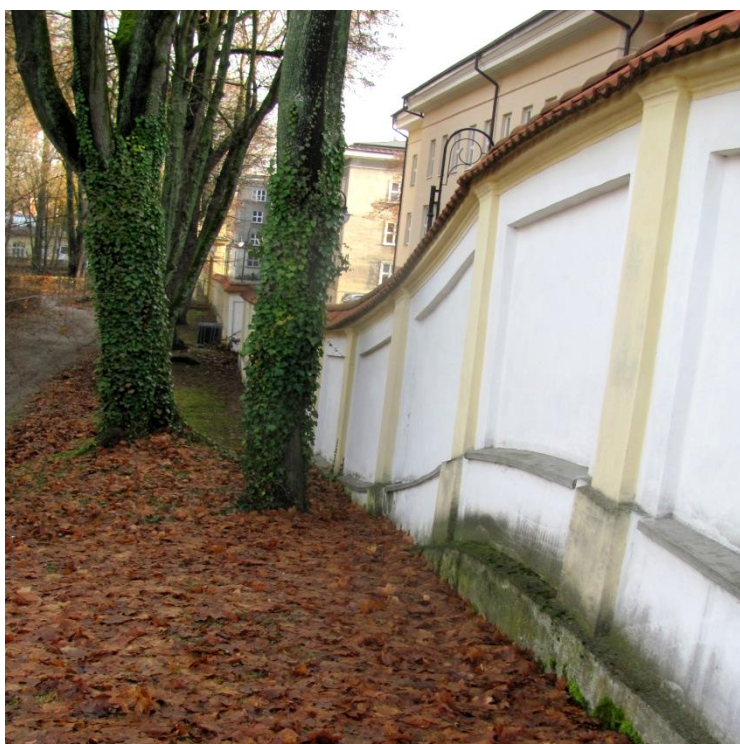
Fot.6 Destabilizacja fundamentów przez korzenie drzew rosnących w pobliżu .Mur odchyła się od pionu.

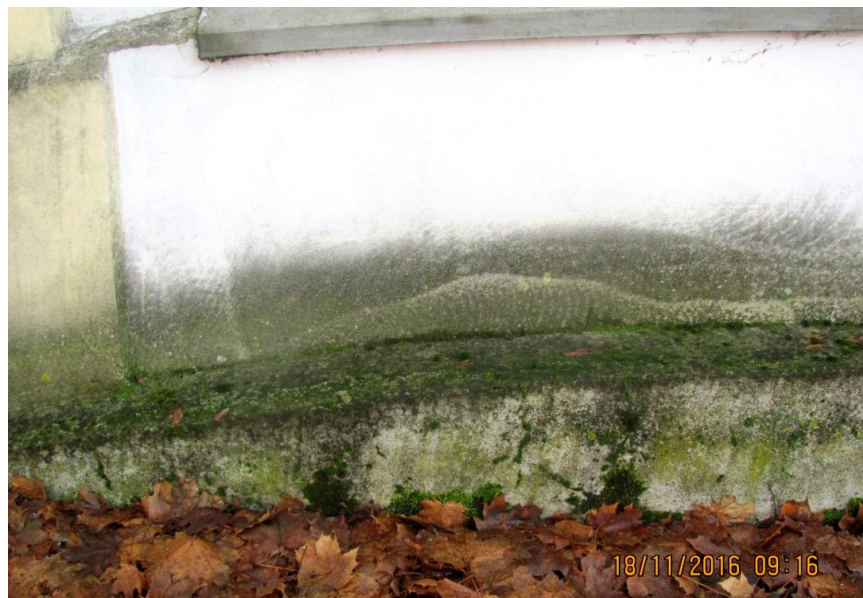
Wysoki poziom terenu wzdłuż muru bez opasek ochronnych i izolacji pionowej fundamentów powoduje intensywne podsiąkanie kapilarne a następnie rozwój mchów i glonów, a także destrukcyjną krystalizację soli-doprowadzając do korozji wiązania (Fot.7).

Fot. 7 Intensywny rozwój glonów (*algae*) oraz mchów i porostów na murze w wyniku podciągania z gruntu wilgoci

Na zewnątrz ścian muru (**Fot.7 ,Fot.8, Fot.14**) natrafiono na liczne zielone naloty glonów (*alga*) PRÓBKA Nr 2 oraz mchów .

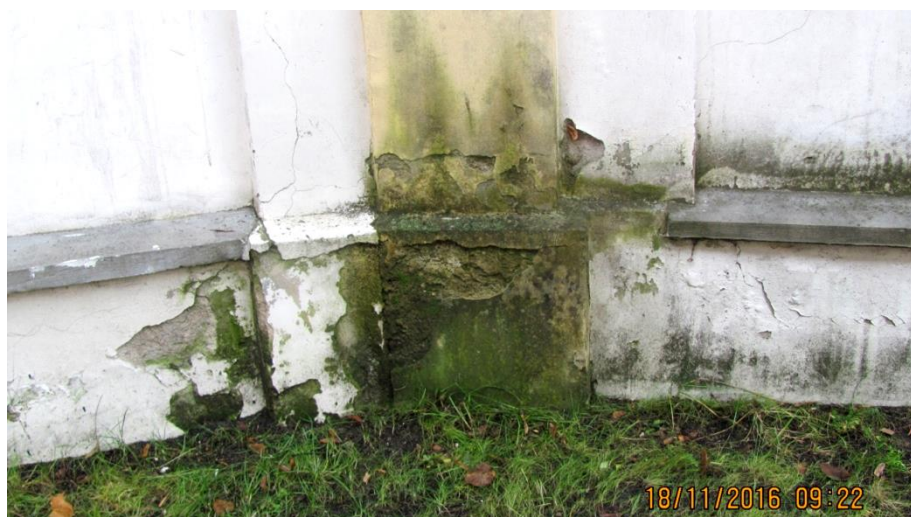
Tynki zewnętrzne na licu murów ogrodzenia wykonane z zaprawy wapienno-piaskowej, wapiennej, a nawet cementowo-wapiennej (naprawy) Wilgoć kapilarna w połączeniu z różnorodnością użytych zapraw, tynków wewnętrznych i farb (nie przepuszczających pary wodnej) doskonale sprzyja powstawaniu **soli** – zwłaszcza węglanowych. Konsekwencja tego jest krystalizacja soli, która powoduje odpadanie tynku od podłoża i łuszczenie (purchle) powłok malarskich (Fot.8, Fot.9).

Fot.8 Uszkodzenie tynku przez sole i korozję biologiczną

PRÓBKA NR 3 –z tynku ściany muru ogrodzenia (**Fot.8, Fot.9**) Rozpoznanie: sole węglanowe , szczawianowe itp. Do najgroźniejszych zjawisk destrukcyjnych soli należy zaliczyć takie niekorzystne zjawiska jak: **krystalizacja** , zaliczyć takie niekorzystne zjawiska jak: **krystalizacja** , a szczególnie ciśnienie powstające w tym procesie. Powstające ciśnienie jest tak duże i wystarczające nawi do 1000 at, aby w materiale spowodować pękanie ścianek porów, rozluźnienie warstw powierzchniowych , a w następstwie prowadzić do jego rozpadu ziarnistego, łuszczenia się, pęknięcia i rozpadania. Proces powstawania soli przyspiesza nakładanie kolejnych warstw tynku szpachli , farby o różnym składzie chemicznym (lub też z różnych systemów) .

2. Skuć tynki w strefie cokołowej i fundamentowej (min.0,40 m powyżej betonowych okapników umieszczonych w dolnej partii muru) .Skuć również fragmenty tynków na ścianach muru (miejscowe uszkodzenia i odparzenia)przez sole i korozję biologiczną

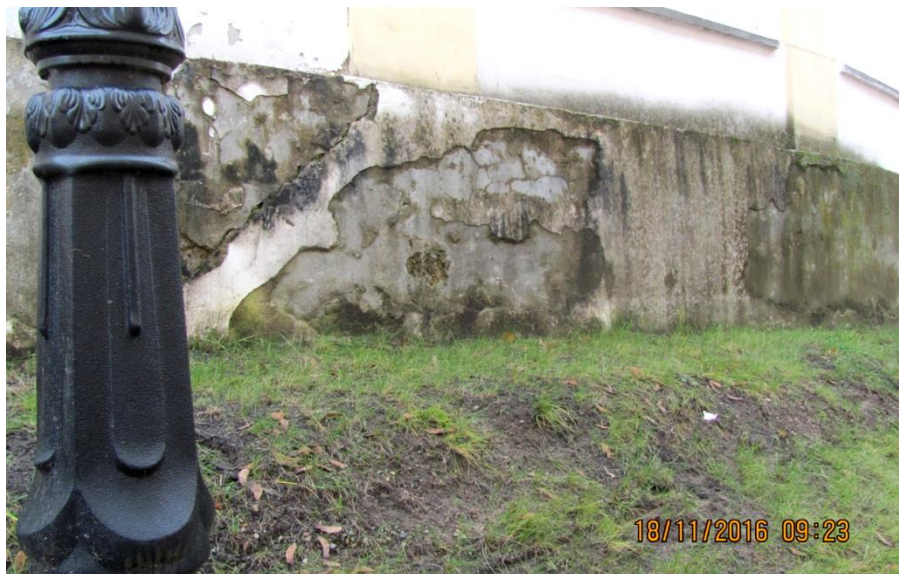
Fot.9 Całkowite uszkodzenie tynków muru od strony akademików

W wielu miejscach muru ogrodzenia oraz na ścianach i gzymsach Pawilonu stwierdza się odpadanie tynku od podłoża oraz uszkodzenie powłok malarskich w wyniku krystalizacji soli (**Fot.9 , Fot.13 ,Fot.15, Fot.16**).

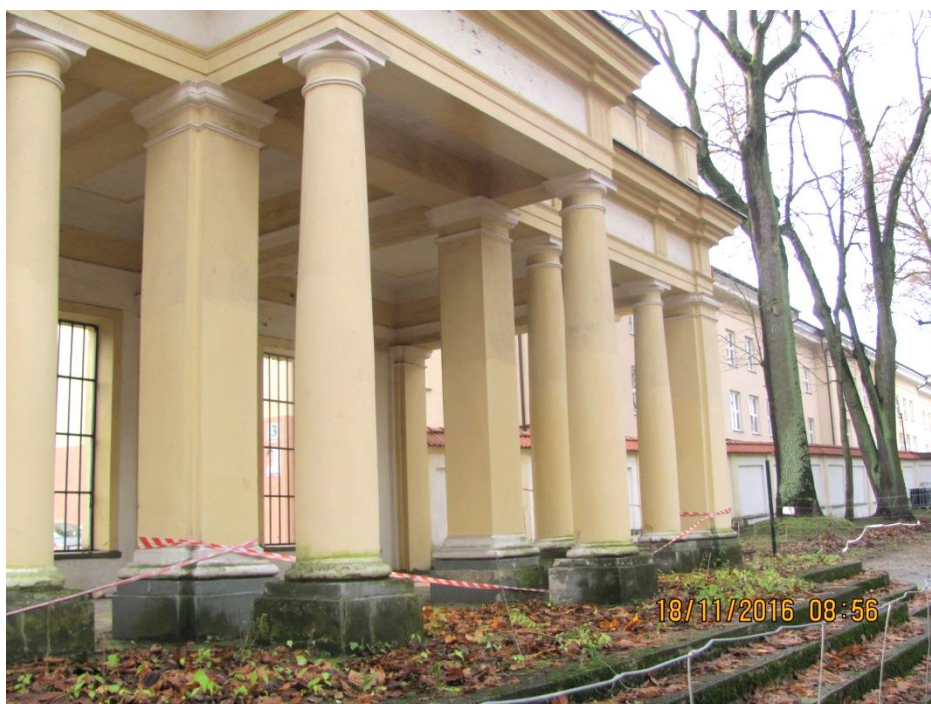
Fot.10 Pawilon Włoski -widoczna korozja biologiczna schodów i fundamentów (podstaw) kolumn

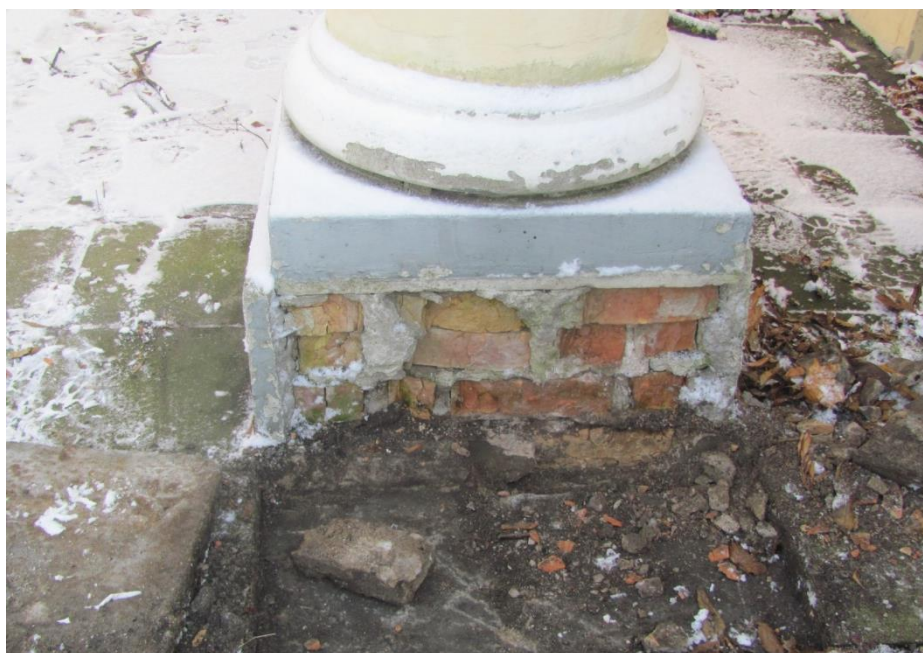
Fundamenty murowane pod kolumnami z cegły ceramicznej są w złym stanie konstrukcyjnym. Lico cegły po uderzeniu młotkiem kruszy się i odpada „płatkami” a spoin wapienno-piaskowe wykruszają się (Fot. 11).

Fot.11 Odkrywka fundamentu pod kolumną –zniszczona cegła

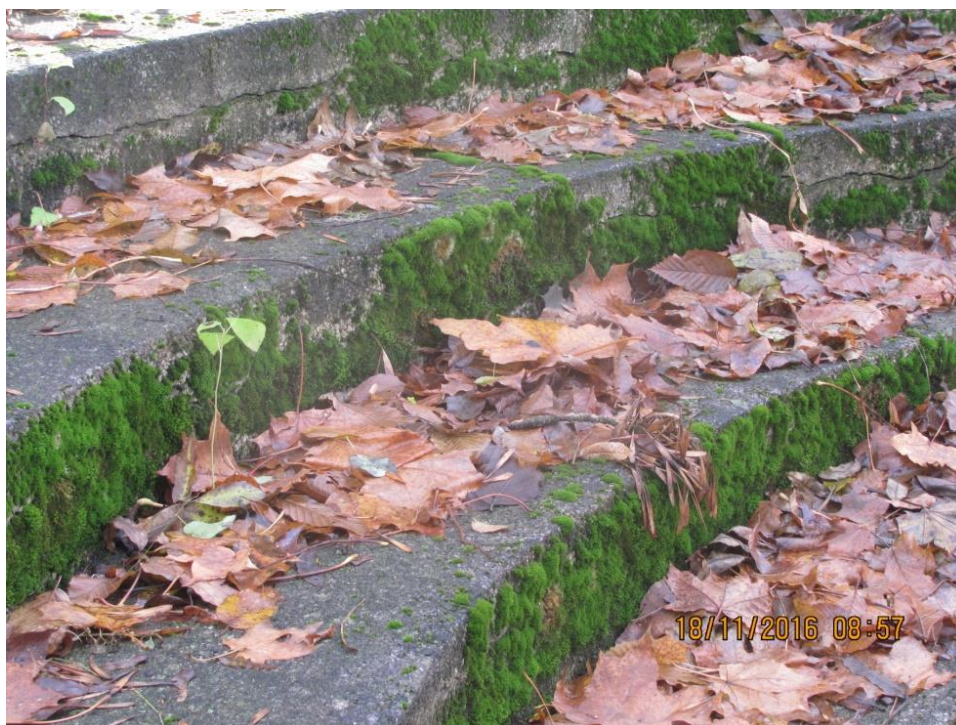
Fot.12 Uszkodzone wykładziny schodów z lastyko przez mchy i glony

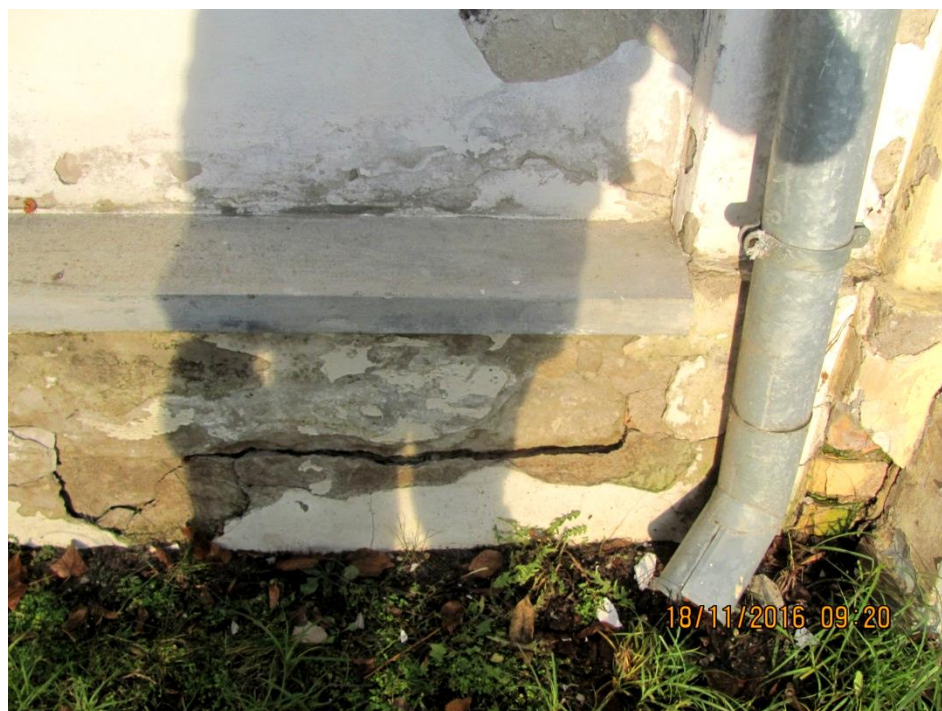
Fot.13 Zrzut wód opadowych bezpośrednio pod fundament
Elewacja od strony akademików . Liczne sole węglanowe.

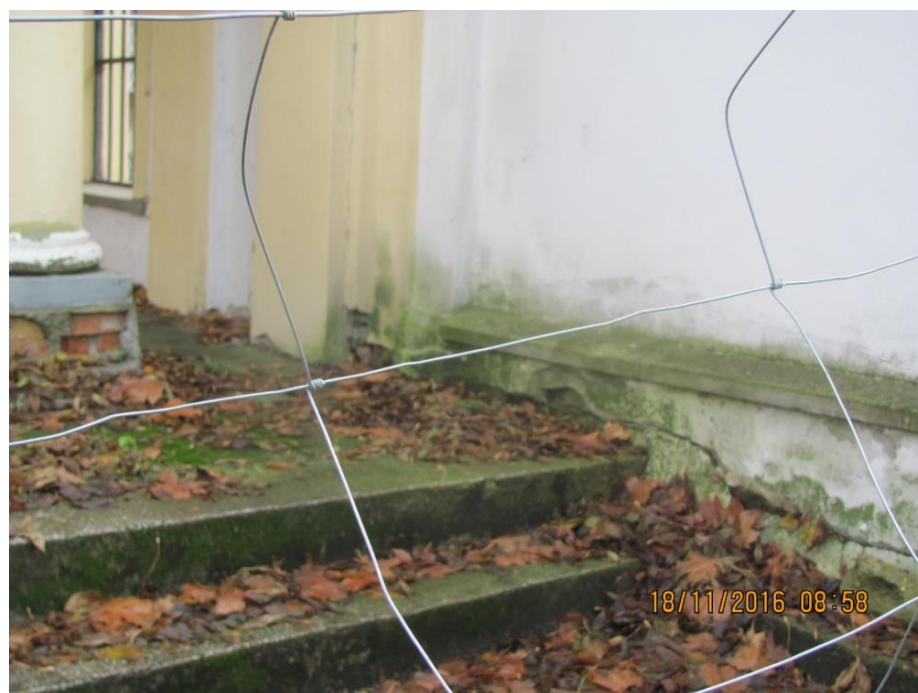
Fot. 14 Fundament z Fot. 13 widziany od strony ogrodu
Rozwarstwienie poziome tzw., „podcięcie” od osiadania.

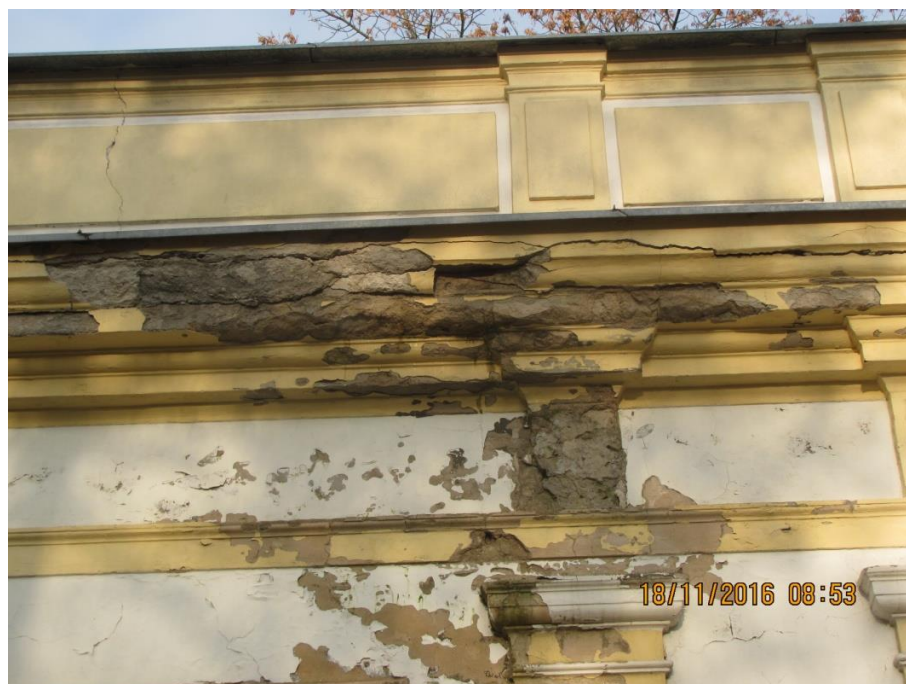
Największym mankamentem jest nieprawidłowe odprowadzanie wód opadowych z dachu za pomocą rynny „pogrążonej” (Fot.15 , Fot.16), co powoduje destrukcję gzymsu attykowego , balustrad i ich tynków .

Fot.15 Uszkodzona konstrukcja gzymsu oraz tynki Pawilonu

Należy w tym miejscu stwierdzić , że zacieki spod obróbki gzymsu i krystalizacja soli powoduje również uszkodzenia gzymsów attykowych (**Fot.15 , Fot.16**)

5. Naprawić pęknięcia i ubytki i muru i wzmocnić wiązanie fundamentów (zwłaszcza w okolicy rur spustowych –szt.2).
6. Skuć uszkodzone tynki ścian , gzymsów , murów attyki , itd. (Fot.15,16)

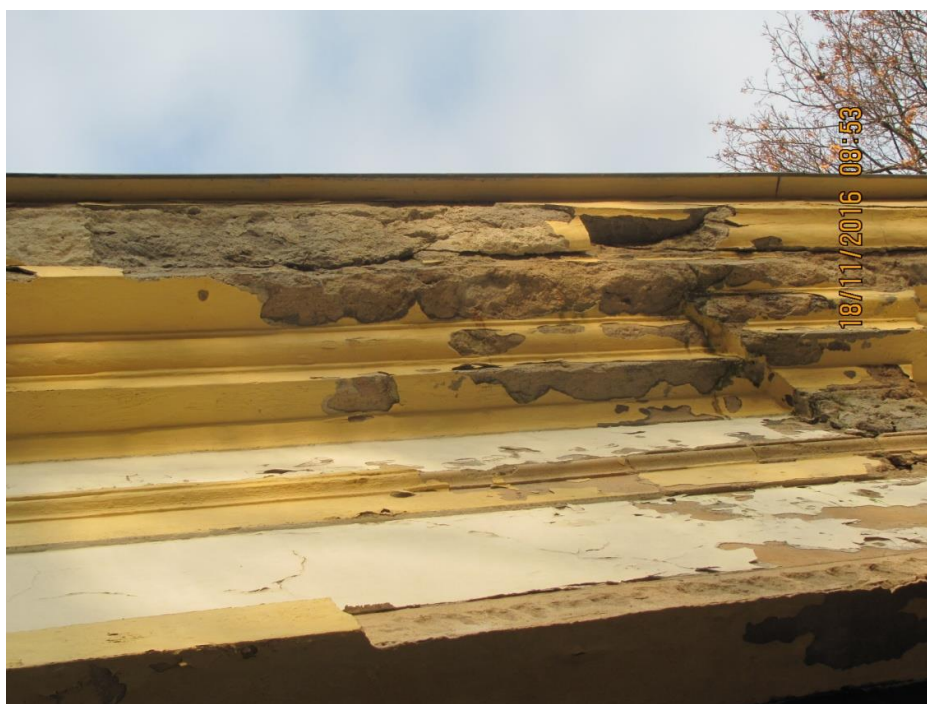
Fot. 16 Widoczna destrukcja tynków gzymsu pod balustradą daszki Pawilonu Włoskiego uszkodzonych przez przemarzanie, sole i glony (*algae*) . Rynna pogrążona o zbyt małym przekroju nie zapewnia prawidłowego odprowadzenia wód deszczowych

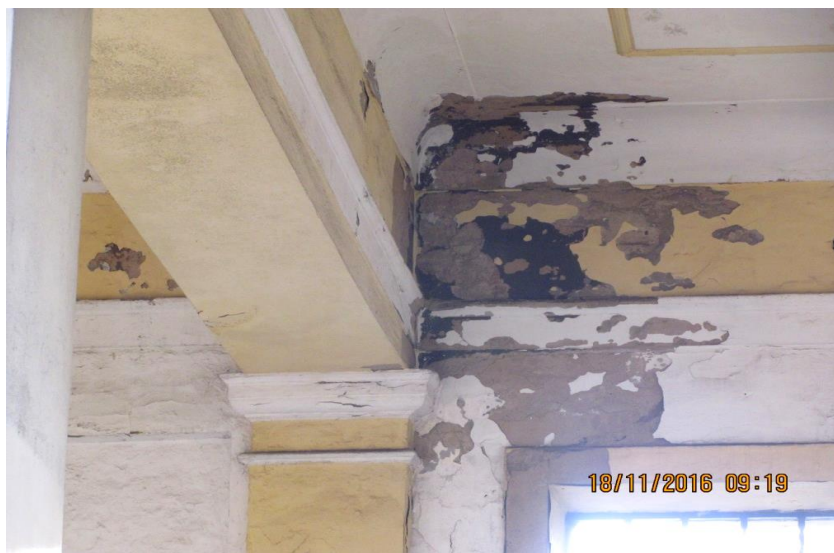
Fot.17 Uszkodzenie wewnątrz Pawilonu-widoczny intensywny rozwój glonów i pleśni .Poziom zawilgocenia – z braku odpływu wody . Nieprawidłowo wykonane tzw. „zerwanie wody” i połączeń obróbek blacharskich attyki z dachem jednospadowym

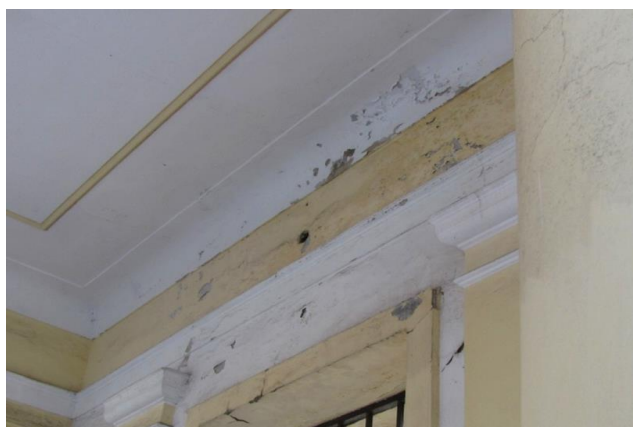
Fot. 18 Na tynkach- Grzyb rozkładu pleśniowego (*Aspergillus Niger*)

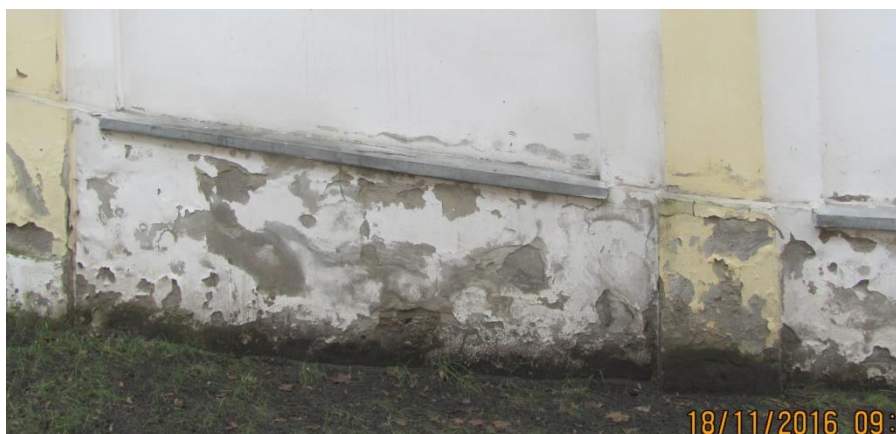
Fot.19 Uszkodzone tynki cokołów muru ogrodzenia

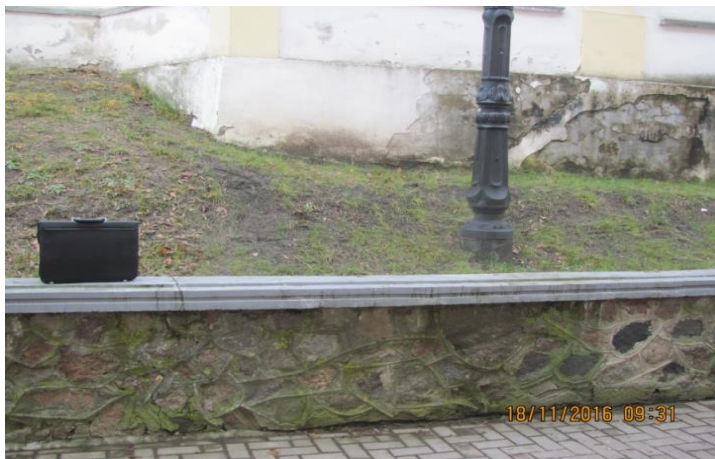
**Fot. 20 Murek oporowy zabezpieczający skarpe
przed osunięciem gruntu na ciąg pieszy**

11. Wykonać roboty malarskie farbami silikatowymi lub krzemianowanymi w kolorystyce wg uzasadnienia historycznego.
- 12.Zmniejszyć napór gruntu skarpy na kamienny murek oporowy (Fot. 20 -poniżej) zabezpieczający ciąg piesz wzdłuż akademików jedną z metod geotechnicznych np. iniekcja, sylikatyzacja bądź „gwoździowanie „ itp. Murek wychyla się od pionu.
